Informe Final
Auditoría de Inversión en
Infraestructura
Municipalidad de Huasco

Fecha : 29 Junio de 2011
N° Informe : 10/2011

**INFORME FINAL N° 10 DE 2011, SOBRE
AUDITORIA DE INVERSION EN
INFRAESTRUCTURA EFECTUADA EN
LA MUNICIPALIDAD DE HUASCO.**

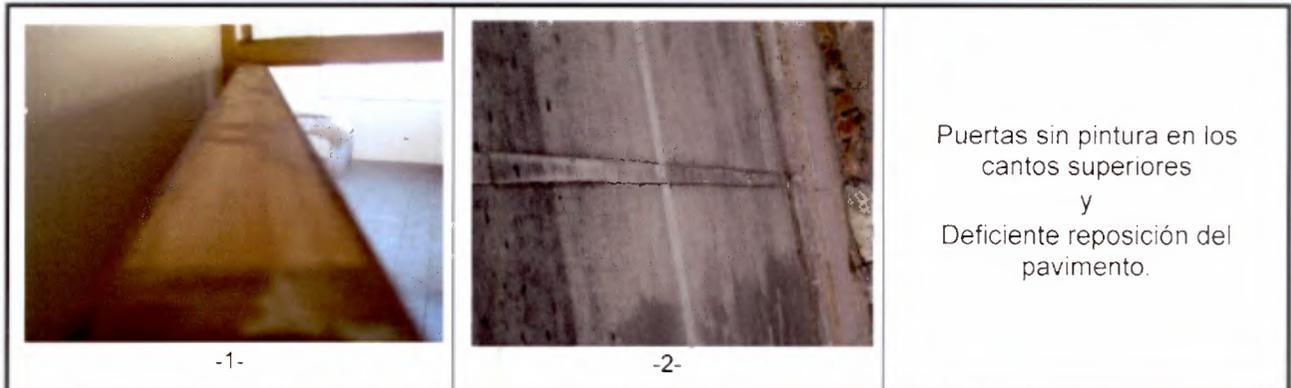
1. Construcción Sede Social J.V. N° 23, Conchería.

1.2.1 La obra presentaba defectos constructivos relacionados con la falta de aplicación de pintura en los cantos superiores de todas las puertas instaladas, lo que constituye una terminación insuficiente de esta partida, según se visualiza en la fotografía N° 01 de anexo.

Sin perjuicio de lo anterior, se advirtió además que esa partida no fue correctamente ejecutada, por cuanto existe una deficiente reposición del pavimento en la calle donde se conectó a la matriz de la red pública. (Ver fotografía N° 2 de anexo)

Respecto de las situaciones advertidas en los puntos 1.2.1 y 1.2.2, sobre deficiencias en la aplicación de pintura y en la reposición de la calle, se responde que la empresa contratista procedió a subsanar las observaciones. Luego, en cuanto a la falta de autorización para la conexión del arranque de agua potable y alcantarillado, se señala que dicha situación fue regularizada y autorizada mediante el certificado de factibilidad N° 216, de 2010, lo que permitió la posterior dotación de servicio y su funcionamiento.

8. En relación con las deficiencias constructivas advertidas sobre las terminaciones de pintura en los cantos superiores de las puertas y en la reposición del pavimento; así como también la falta de autorización de la empresa sanitaria para conectarse a la matriz de la red pública, se ha resuelto mantener lo observado dado que no se remiten los respaldos que permitan acreditar las regularizaciones efectuadas; por tal razón, ello será verificado en una próxima fiscalización.

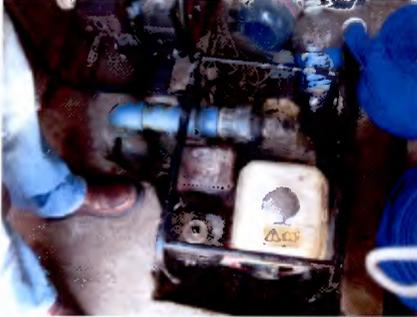
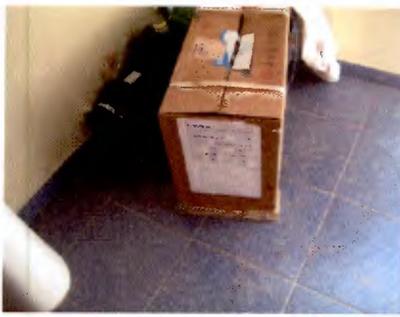
<p>-7-</p>

4.1.2 El citado ítem 2.1 hace referencia, además, a la instalación de un sistema de filtro para decantar las partículas que puedan obstruir los aspersores y una estructura de protección para la bomba centrífuga monofásica ubicada a un lado del canal; no obstante, corresponde señalar que producto de la visita realizada se pudo advertir que esa partida no se había ejecutado (Ver fotografía N° 10 de anexo), y durante la fiscalización no fueron proporcionados los antecedentes técnicos que permitan justificar esa disminución de obra, como tampoco la correspondiente modificación de contrato y su aprobación por decreto alcaldicio. Por último, se debe agregar que a pesar de esa situación el municipio pagó la totalidad de los servicios contratados que ascendieron a \$49.916.859.

<p>-8-</p>	<p>Bomba ubicada en la salida del estanque sin instalar.</p>
--	---	--

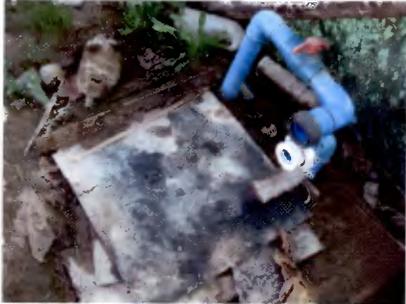
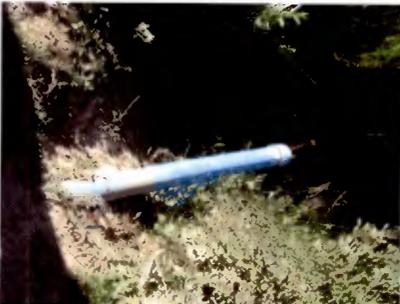
<p>-9-</p>

<p>-10-</p>	<p>Falta instalación de la bomba ubicada a un costado del canal y sin sistema de filtro.</p>
---	---	--

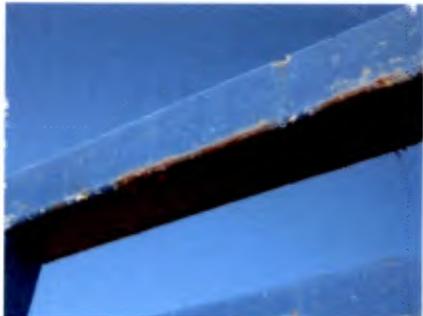
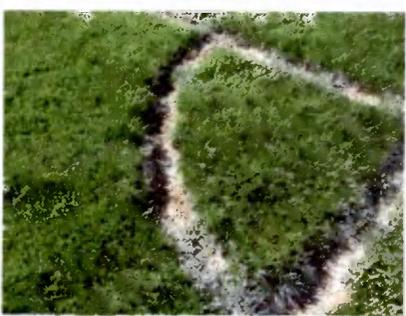
<p>-11-</p>

4.1.4 La carpeta de césped de la cancha de fútbol presentaba daños en determinados sectores debido a la aplicación de pintura, situación que no se condice con lo señalado en el ítem 1.4 de las especificaciones técnicas, referente a efectuar una mantención adecuada de ella. (Ver fotografía N° 12 de anexo).

<p>-12-</p>	<p>Cierre de malla con óxido y carpeta de césped dañada..</p>
---	--	---

No obstante cabe mantener la observación formulada, toda vez que la municipalidad no ha enviado documento alguno que acredite las gestiones que ha realizado la empresa contratista para resolver definitivamente los defectos advertidos durante la fiscalización.

25. Respecto a los defectos constructivos involucrados en las partidas de cierre de malla soldada y carpeta de césped de la cancha de fútbol, cabe reiterar lo observado hasta que no se verifique el cumplimiento de la instrucción dada por el municipio para regularizar esa situación, lo que será validado en la próxima auditoría.
