Informe Final
Municipalidad de Huasco

Fecha: 06 febrero de 2009
N° Informe: 97/2008

INFORME SOBRE FISCALIZACION DE OBRAS QUE INDICA.-

OFICIO N° 000307

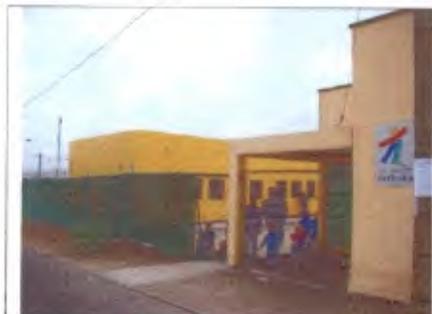
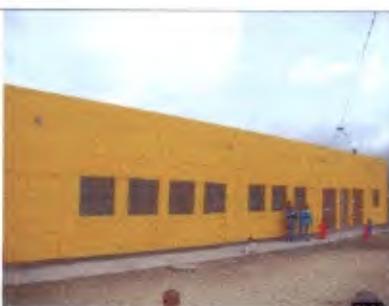
Construcción Jardín Infantil
Villa Las Palmas

3.1.3.1.a).- Cabe señalar que con motivo de la fiscalización, efectuada a la obra, para determinar las condiciones constructivas de los contratos, se ha podido advertir que se encontraron algunos defectos constructivos menores relacionados con la deficiente terminación en la cañería instalada para el artefacto sanitario wc, desprendimiento de pintura en el interior del recinto, marco de puerta instalado mediante clavos y llaves de lavamanos rodadas.

3.1.3.1.b).- Respecto de la partida instalación de calefón, es posible comprobar que, de los documentos acompañados, las especificaciones técnicas establecieron que el calefón deben ser instalados con una protección metálica, situación que no aconteció en la especie, solamente se verificó la instalación de una cubierta metálica. Junto a lo anterior, cabe señalar que de los antecedentes acompañados, no aparece la recepción del SEC, razón por la cual se estimó conveniente solicitar el envío del referido antecedente.

3.1.3.1.c).- Es preciso hacer presente que el proyecto no contempló extractor ni ventilación en la cocina, además las puertas ubicadas en salas cerradas no consideraron rejilla de ventilación.

El Director de Obras de la Municipalidad de Huasco informa que se notificó a la empresa contratista, con la finalidad que procediera subsanar las observaciones señaladas, pues la boleta de garantía por la correcta ejecución de la obra se encuentra vigente a la fecha, considerándose para tal efecto un plazo de quince (15) días corridos contados desde el 08 de enero hasta el 22 de enero de presente año. La comunicación formal de estas observaciones a la empresa contratista, consta en Memorándum N° 01/09, de fecha 08 de enero de 2009, que se acompaña.

De esta forma, existiendo acciones pendientes de resolver relativas a solucionar los problemas advertidos en la obra, este Organismo de Control debe mantener las observaciones informadas en la fiscalización, mientras no se concreten los efectos prácticos de las medidas adoptadas, las que, según lo informado, se encontrarían en etapa de ejecución, situación que será verificado en futuras fiscalizaciones que este Organismo Fiscalizador estime conveniente realizar.

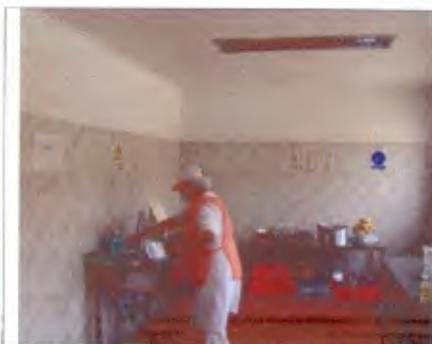
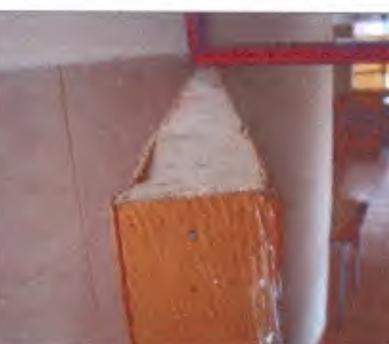
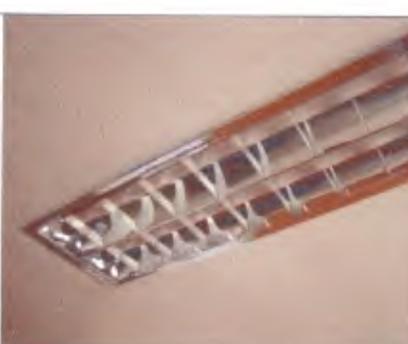
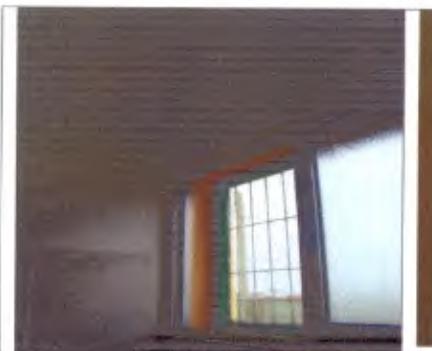
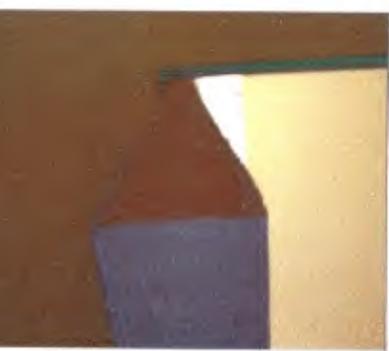
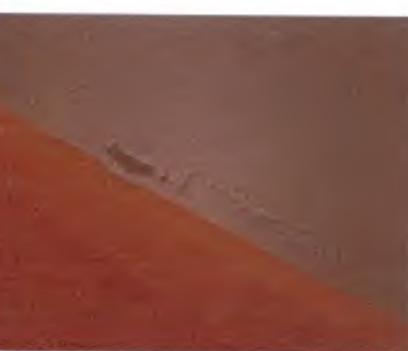
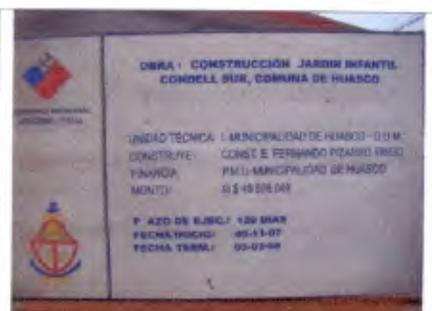
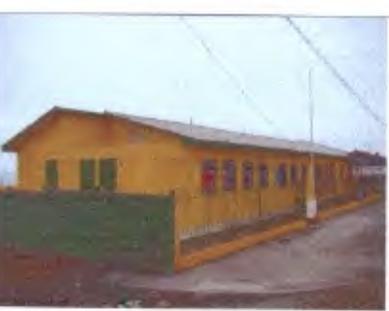
Construcción Jardín Infantil
Condell Sur

3.2.3.1.a).- Sobre el particular y en relación al estado de las obras, es posible señalar que los trabajos presentaron problemas atribuibles a la aplicación de procesos constructivos inadecuados e incompletos, comprobándose situaciones de variada índole relacionados con seguro de ventana defectuoso, lavamanos sin sifón de desagüe, mala terminación de la cañería instalada para el artefacto sanitario wc, el que además, se encontraba sin la tapa correspondiente, tina sin registro, canto superior de puerta sin pintura, defectos en la pintura en sectores puntuales, agrietamiento en la bajada de minusválidos y, desnivel mayor de 50 cm. en el patio.

3.2.3.1.b).- Conforme la revisión realizada, se pudo observar la aparición de fisuras en el dintel, antepecho de ventana y en una de las vigas estructurales, ubicada en el exterior del recinto, cuyo origen se desconoce, constituyendo una observación relevante si se considera un posible daño estructural de dichos elementos, aspecto que deberá ser analizado y aclarado técnicamente por el Municipio.

3.2.3.1.c).- Por otro lado, cabe señalar que, de las verificaciones efectuadas, se ha podido observar que, el muro cortafuego no se extiende a la parte del alero, el baño no cuenta con ventilación y la cocina no consideró extractor de aire y ventilación, además, la puerta de salida al patio interfiere con la puerta de escape.

El Director de Obras Municipales señala al respecto que se habría informado a la empresa contratista para que proceda a levantar las observaciones planteadas, puesto que la boleta de garantía por la correcta ejecución de la obra se encuentra vigente a la fecha, para lo cual se otorgó un plazo de quince (15) días corridos contados desde la fecha del informe (08 de enero de 2009) hasta el día 22 de enero del año en curso, cuya comunicación formal de estas observaciones a la empresa contratista, consta en Memorándum N° 01/09, de fecha 08 de enero de 2009, que se acompaña.

Agrega a continuación, que en ejecución de la obra se cumplió rigurosamente con lo expresado en los planos de estructura desarrollado por el ingeniero civil responsable y las fisuras existentes serían solamente superficiales del estuco que reviste interiormente la albañilería y elementos de hormigón armado, y que no representan un daño estructural de los dichos elementos. En opinión del Director de Obras, las fisuras se presentan en aquellos encuentros o nudos estructurales donde convergen dos elementos de distinta materialidad o de distinta forma y tamaño, que condicionan ante mínimos cambios de temperatura, vibraciones o movimientos sísmicos, concluyendo que tales elementos no presentan el mismo comportamiento y deformación, lo que provocaría en consecuencia que elementos como el estuco se fisuren. Añade que la situación del muro cortafuego ha sido notificada a la empresa contratista para que proceda a corregirla.

Sobre lo expresado, cabe mantener la observación formulada, mientras esa Entidad Edilicia, no resuelva definitivamente los defectos advertidos e informados durante la fiscalización, conforme a los estándares técnicos de diseño y de construcción establecidos sobre la materia, aspecto que se tendrá presente en futuras fiscalizaciones que este Organismo de Control estime conveniente realizar. Ello, por cuanto, si bien es cierto se han aportado las explicaciones técnicas relativas a la naturaleza de las deficiencias técnicas e informado a la empresa contratista para que adopte las medidas de solución, no se evidencia que hayan sido debidamente subsanadas las materias observadas.

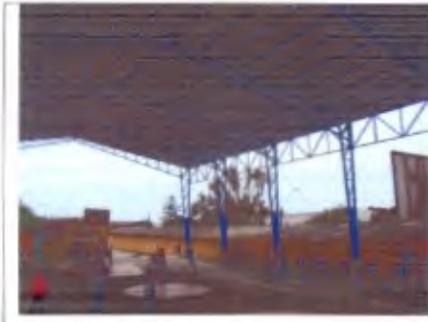
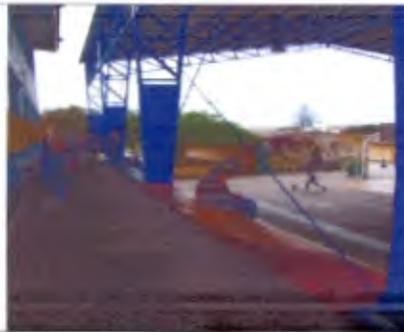
Construcción Techado
Escuela Mireya Zuleta

3.3.3.1.- Aspecto Técnico: La revisión practicada en terreno permitió determinar las condiciones constructivas generales bajo las cuales se desarrollaron los trabajos por la empresa contratista, constatándose que las partidas constructivas involucradas, se ajustaron a las especificaciones técnicas del contrato. Sin desmedro de ello, se verificó una falla en el encendido del sistema de alumbrado eléctrico de la obra Construcción Techado Multicancha Escuela F-101, El Olivar, Huasco Bajo, comprobándose que las luminarias no funcionaban.

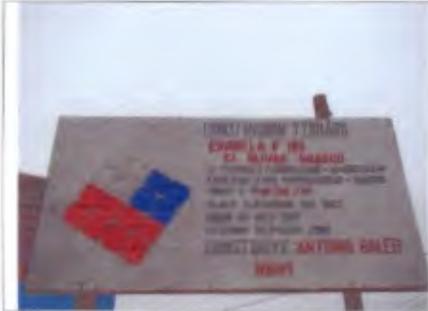
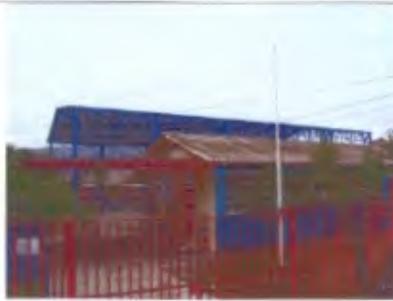
Construcción Techado
Escuela El Olivar

Atendido lo expuesto, el Director de Obras, en el informe técnico acompañado, manifiesta que el problema observado se debe a que la potencia eléctrica instalada en el establecimiento educacional sería insuficiente para cubrir la demanda del sistema de iluminación que consultó el galpón techado, precisando que la falla en el sistema de alumbrado, no es por deficiencias de las nuevas obras, sino debido al consumo que generan los focos que la componen, puesto que, el establecimiento posee un empalme monofásico y no trifásico como el resto de los recintos educacionales.

Sobre este punto cabe mantener la observación formulada, en relación a la falla en el sistema de alumbrado eléctrico de la señalada obra, la que se constató en la fiscalización, en atención a que, la respuesta acompañada no permite acreditar una solución concreta del problema planteado, a fin de mejorar la funcionalidad del proyecto. Lo anterior, constituye además un incumplimiento de las condiciones técnicas del proyecto, en orden a que el punto 3, Instalación Eléctrica, de las especificaciones técnicas, establece que "con el objetivo de desarrollar durante mayor tiempo la práctica deportiva, se ha contemplado la instalación de iluminación para la multicancha", por su parte se especifica en el apartado 3.5 de esas especificaciones que "no se consulta empalme eléctrico, sólo conexión a red existente en el sector", por lo que se debió haber previsto tal situación para que se proporcione efectivamente el alumbrado de la multicancha.

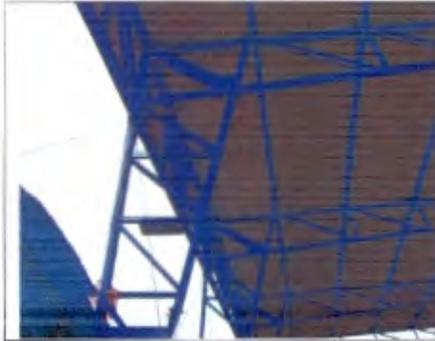
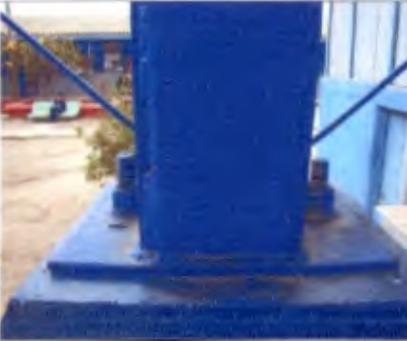
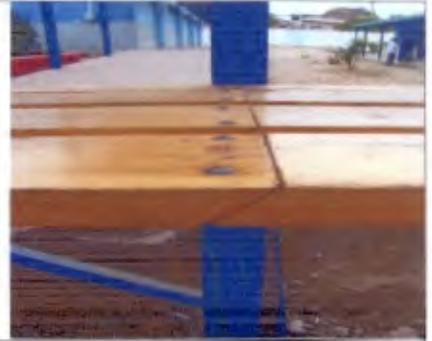
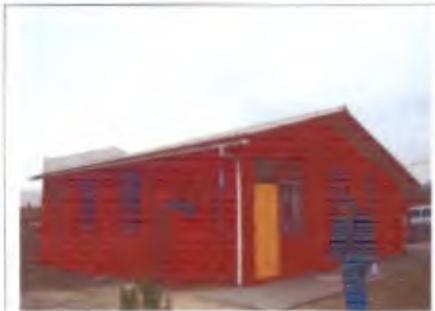
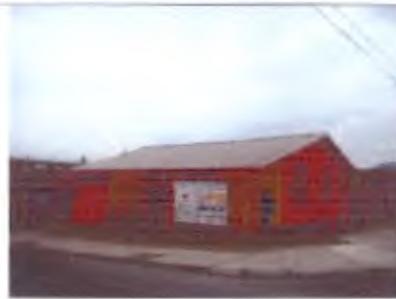
Construcción Equipamiento
Comunitario

3.4.3.1.a).- De la mencionada revisión practicada, se ha podido establecer que las obras ejecutadas, se ajustaron a las especificaciones técnicas del contrato, sin embargo, se verificó que en las sedes "Junta de Vecinos Las Colinas", "Sede Población Huasco" y "Sede Comunitaria J.V. N° 02 Alborada", presentaron algunos inconvenientes constructivos como lavamanos sin sifón de desagüe y sin pedestal, mala terminación de la cañería instalada para el artefacto sanitario wc, defectos menores de pintura en muros, fisura en el murete de la reja y en el pavimento de la bajada de minusválidos, canto superior de puerta sin cepillado, marco de puerta mal fijado y sin pintura, entre otros, además, se pudo comprobar que el proyecto no consideró extractor y ventilación en el sector cocina.

Sobre la materia advertida, cabe señalar que, el Director de Obras sostiene que durante el proceso de Recepción Definitiva se procedió a notificar a la empresa contratista que ejecutó la obra para que procediera a subsanar dichas situaciones, las que, según señala, se encontrarían ya levantadas y con recepción definitiva, lo cual consta en el Decreto Exento N° 93, del 12 de enero del año en curso, antecedente que respalda la aprobación de la recepción definitiva sin observaciones.

Corresponde manifestar, respecto de lo señalado, que se ha resuelto acoger la respuesta remitida en atención a las explicaciones y antecedentes aportados por dicha entidad edilicia. Ello, sin desmedro de las fiscalizaciones y verificaciones posteriores que este Organismo Fiscalizador estime pertinente realizar sobre la materia.

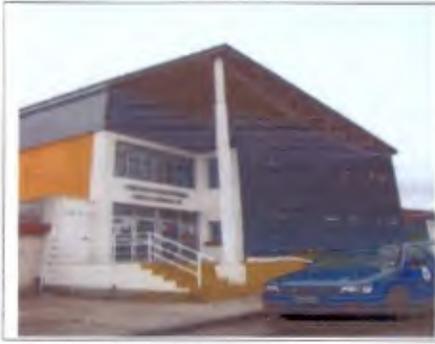
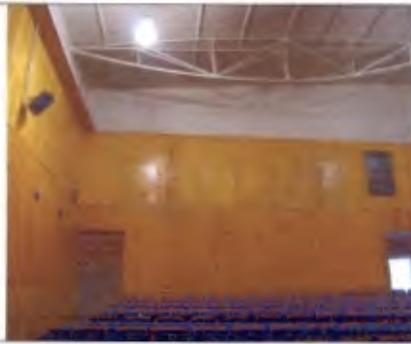
Construcción y Equipamiento Centro Cultural Valencia.

3.5.3.1.- Aspecto Técnico: Cabe indicar que, la obra se encontraba en pleno período de explotación, ajustándose en terminos generales a las especificaciones técnicas del proyecto, sin que se advirtiera la presencia de observaciones de importancia que formular.
